# Feuerprobe bestanden

**METALL-IBC** Ein Vergleichstest mit Kombi-IBC belegte die Standsicherheit sowie die Wirksamkeit der Lüftungs- und Sicherungseinrichtungen von IBC aus Metall. Die Ergebnisse der Brandprüfung bei der BAM.

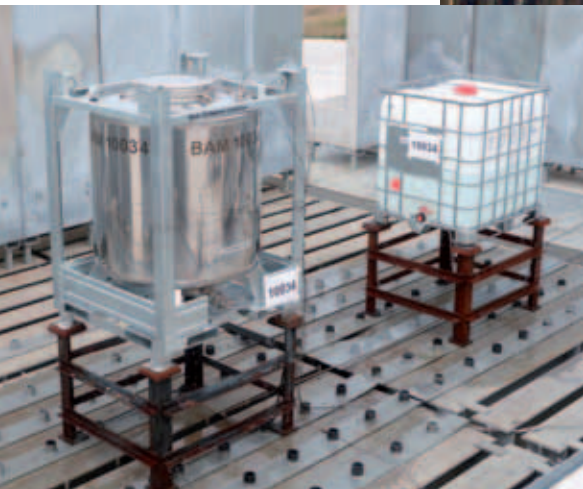
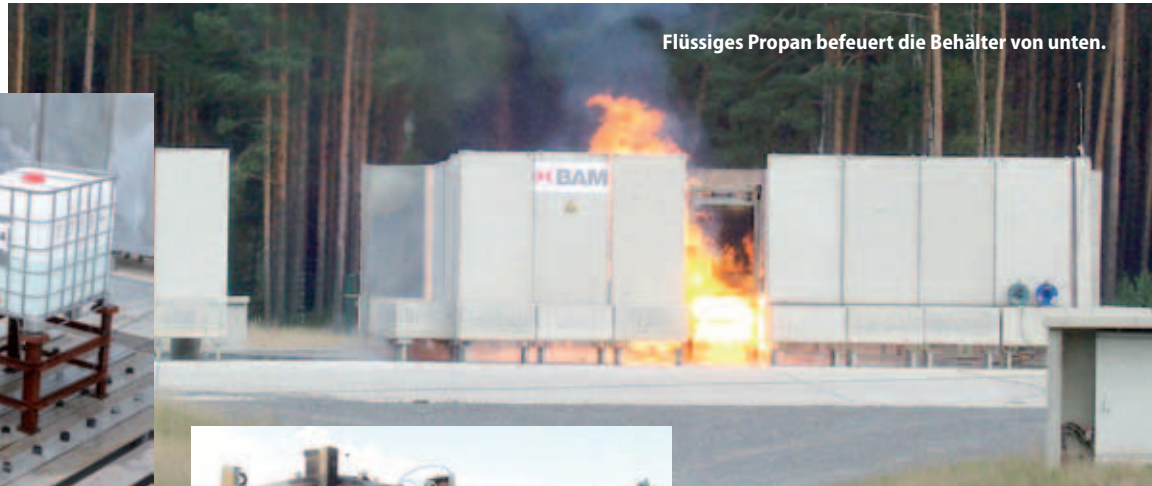
Die beiden Prüflinge vor dem Versuch über den Brennerdüsen im Prüfstand.

Flüssiges Propan befeuert die Behälter von unten.

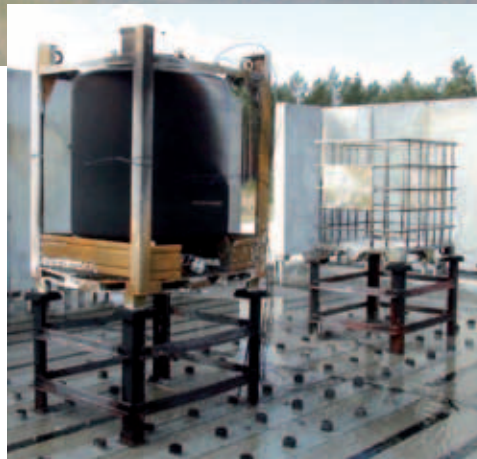
Die Metallausführung hat standgehalten, beim Kombi-IBC steht nur noch der Käfig.

*Der Metall-IBC hat die Brandbelastung gut überstanden.*

Wie erwartet stiegen in den metallenen Containern Temperatur und Druck nach dem Start des Versuchs schnell an. Bei der kubischen Ausführung reagierte nach 1:20 Minuten die Lüftungseinrichtung. Durch die folgende Druckentlastung schlug die Flamme in den Behälter und entzündete das Ethanol-Luft-Gemisch. Dessen Verbrennung erzeugte schlagartig hohen Druck, der aber durch

die Lüftung sicher nach außen abgeleitet wurde. Der restliche Behälterinhalt verdampfte im Lauf des Versuchs vollständig. Beim zylindrischen IBC sprach nach 6:45 Minuten die Schmelzsicherung an, und die Dichtung des Mannlochdeckels verbrannte. Dies sorgte für eine sichere Druckentlastung über die gesamte Dauer des Versuchs. Im Bereich der Auslaufarmatur kam es zu Undichtigkeiten, da auch dort die Dichtungen verbrannten. Die Menge des ausgetretenen Füllgutes war laut BAM-Gutachten jedoch vernachlässigbar gering. Die Standsicherheit beider IBC-Ge-

stelle war auch nach Abschluss des 30-minütigen Brandversuchs nicht gefährdet, die vier Standfüße hatten ihre Form behalten. Bei den gleichzeitig getesteten Kombi-IBC schmolz die Kunststoffblase schon wenige Sekunden nach Versuchsbeginn im Bereich einer unteren Ecke. Dadurch floss das gesamte Füllgut in kurzer Zeit aus. Da der Prüfstand mit Wasser gefüllt war, gab es keine sichtbare großflächige Verbrennung des Ethanol. Die hohe Wärmebelastung durch Kerosin- oder, wie im Versuch, Propanfeuer führt bei metallenen dicht verschlossenen Umschließungen in der Regel zum Bersten des Behälters. „Dies wurde im Versuch durch die Lüftungseinrichtung“ beziehungsweise „durch die Schmelzsicherung und die Mannlochdeckeldichtung sicher verhindert“, folgern die Experten der BAM in ihren beiden Gutachten. Und weiter: „Der Metall-IBC hat die 30-minütige Brandbelastung ohne zu bersten überstanden und dabei seine Standsicherheit nachgewiesen.“ **gh**
